新兴县六祖故里旅游度假区龙潭湖公园景观工程

水土保持技术评估和设施验收报告

广东竣粤建设工程有限公司

2021年4月

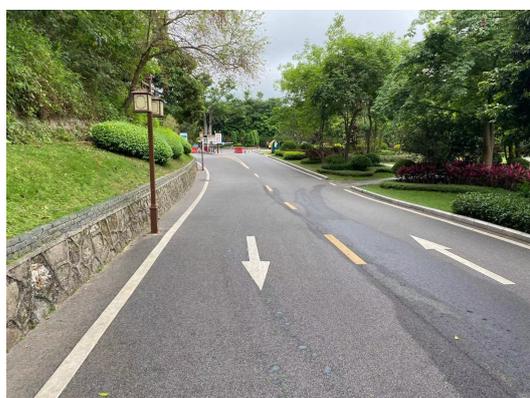
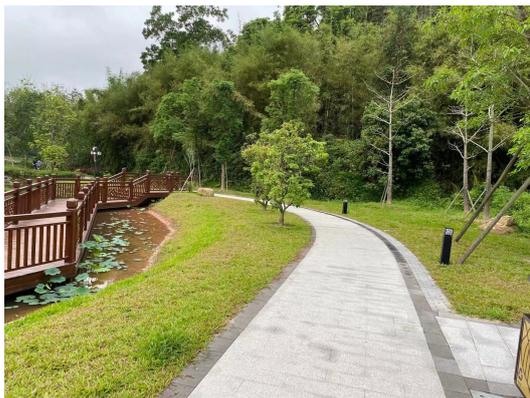
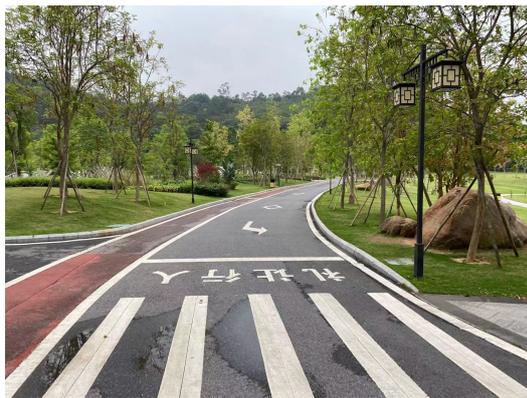
道路区占地面积为 0.31hm²，道路两边裸露地植草皮，草皮整洁无杂物，未见杂草、少量枯黄，总体覆盖较好，水土流失强度为微度，进场道路采取硬化，检修道路碎石铺垫，并采取工程措施进行防护，现场调查结果显示，工程措施运行正常，植被生长良好，水土流失强度微度。（备注：道路区内排水沟不属于本次水土保持技术评估报告内容，为已建水土保持措施。）

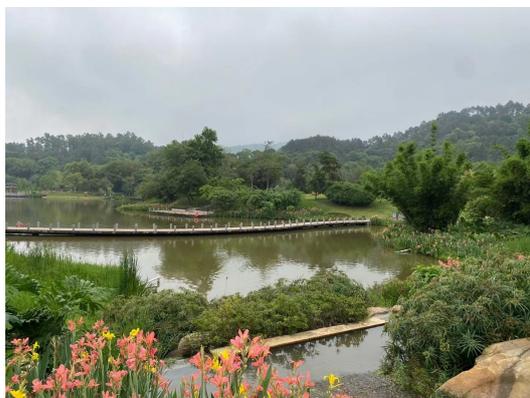
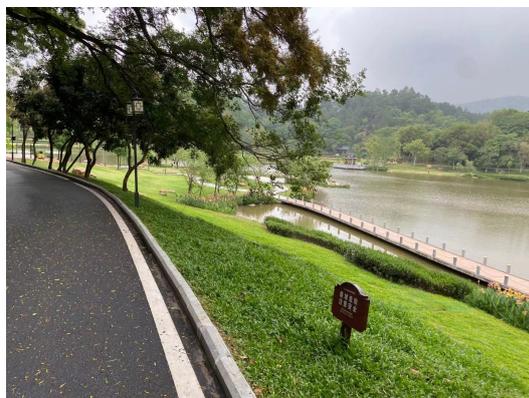
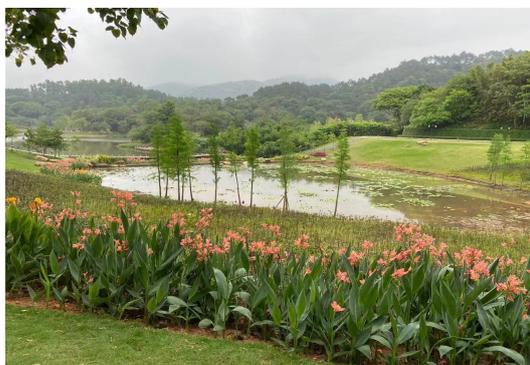
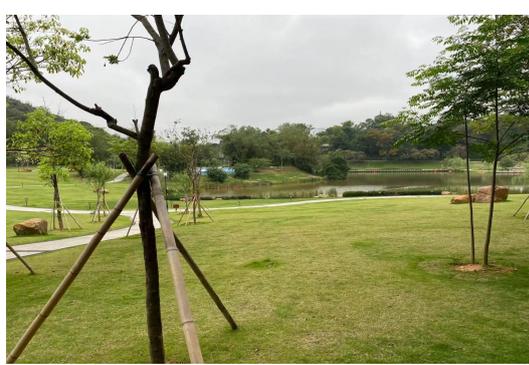
图 4-2 绿化区水土保持措施运行图

绿化区灌木分布在项目区湖边周围和道路两侧，种植多年生草本植物，灌木、农作物成活率 100%，草本植物成活率 95%。现场调查结果显示，工程措施运行正常。现场状况如图 4-2 所示。
